**KORTERMAJADE VANADE METALSETE VEE-, KANALISATSIOONI- JA KÜTTETORUSTIKE TEHNILINE
ANALÜÜS**

TÖÖ ARUANNE

Leping: 19077

Töövõtja: Tallinna Tehnikaülikool, Ehituse ja arhitektuuri
Instituut

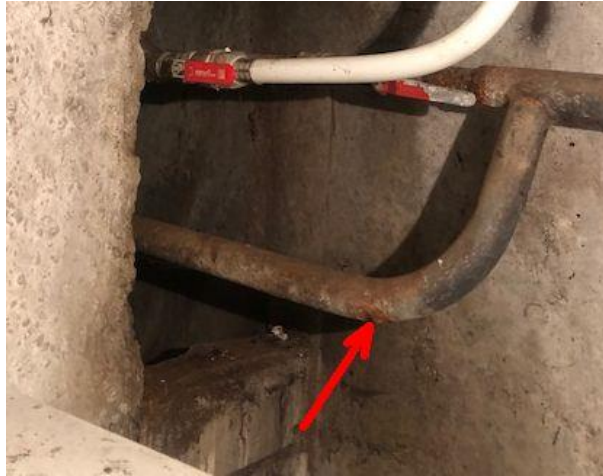
Punktkorrosiooni näide. Võnnu 11, Tartu, 1989.

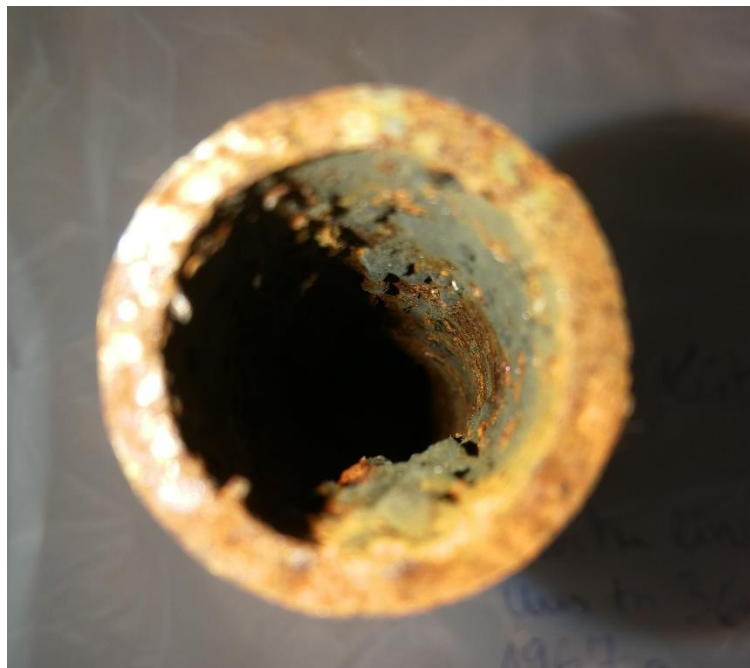
Tuberkulatsioon kütetoru seinal. Uus tn 36, Tartu, 1967.

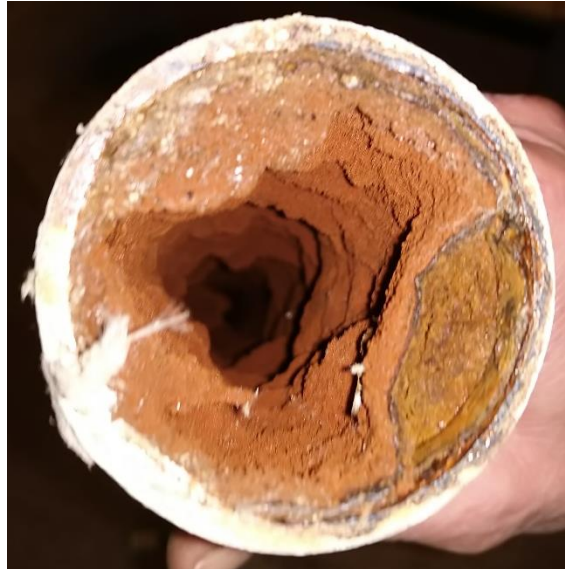
Tuberkulatsioon joogiveetoru seinal. Mustamäe tee 18, Tallinn

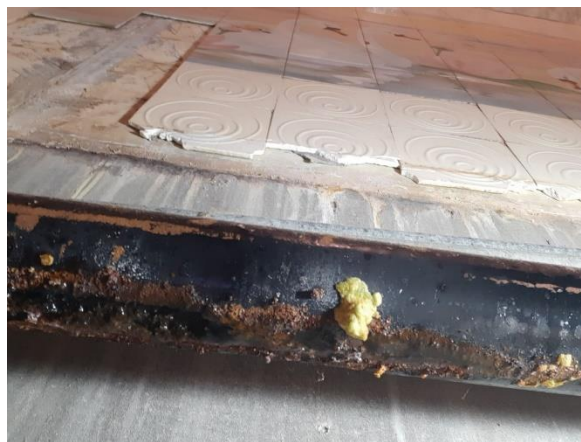
Torustiku väline korrosioon. Kaitsekiht on hajustunud. Torustik aastast 1987.

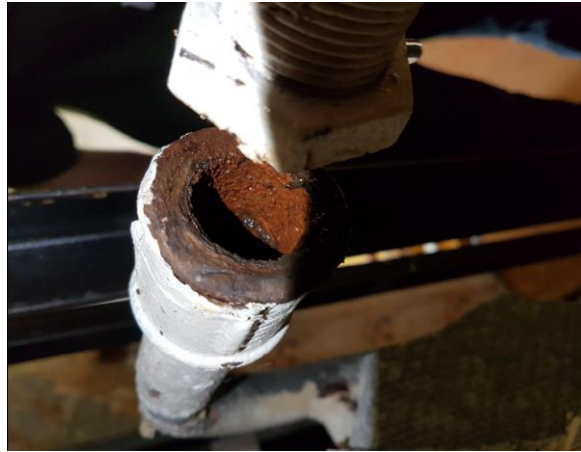
Torustiku sisene korrosioon. Purunemine on toimunud keermestatud osas, kus toru seinapaksus on kõige väiksem. Aardla 5, Tartu, 1975.

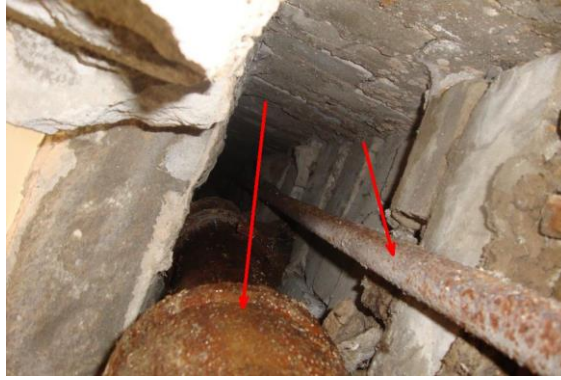
Väline korrosioon torustiku šahtis. Turu 11, Tartu, 1960-ndad.

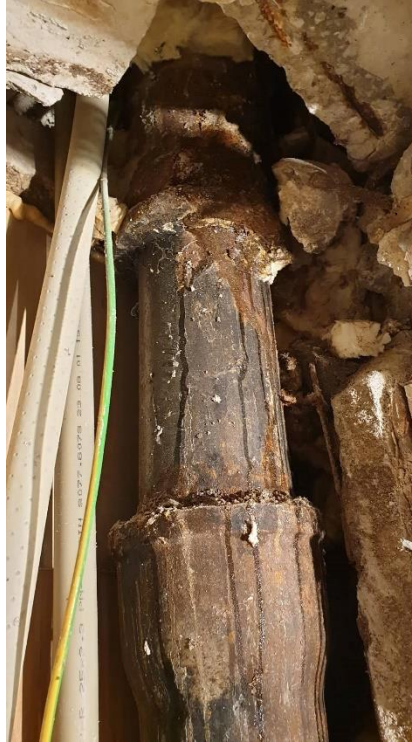
Torustiku liidete lekkimine. Ehitajate tee 86, Tallinn, 1969.

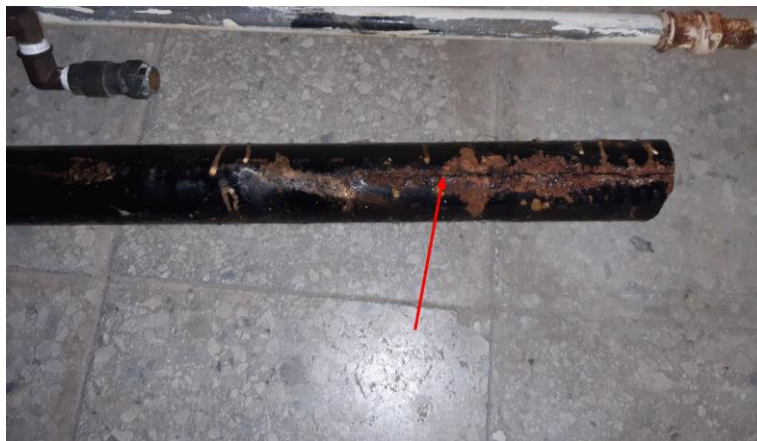
Tõenäoline väsimuspurunemine. Torustik aastast 1987.

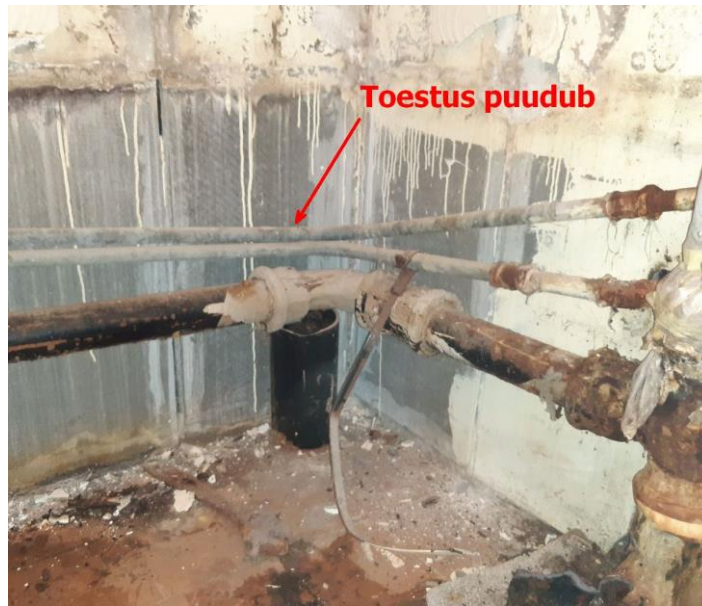
Toestamata torustik. Torustik aastast 1987.

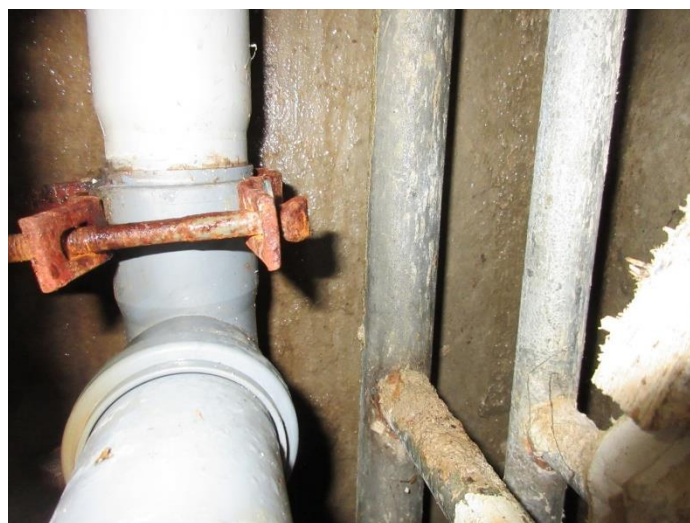
Torustiku kinnituse korrosioon. On tõenäoline, et kinnitusele esitatud nõuded pole täidetud. Kaunase pst 79, Tartu, 1995.
